DECYZJA

Prace określone w niniejszym pozwoleniu wykonywane będą zgodnie z programem pn. *Program prac konserwatorskich dolnych części elewacji kościoła i dzwonnicy oraz ogrodzenia (kościół farny w Dukli)* autorstwa Przemysława Michalskiego opracowanym w 2024 roku, stanowiącym załącznik do niniejszej decyzji.

PROGRAM PRAC KONSERWATORSKICH DOLNYCH CZĘŚCI ELEWACJI KOŚCIOŁA I DZWONNICY ORAZ OGRODZENIA /KOŚCIÓŁ FARNY W DUKLI/

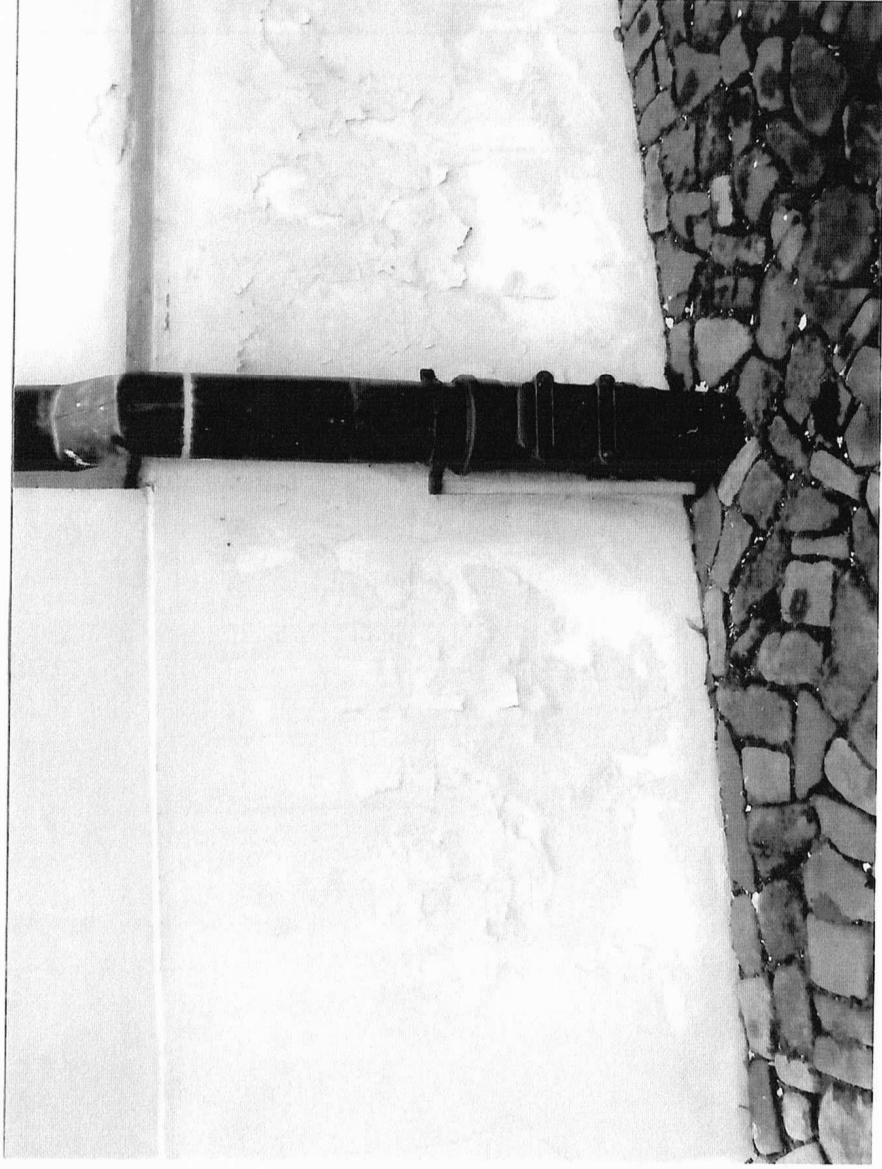
Fot.5 Kościół parafialny p.w. św. Marii Magdaleny w Dukli, II poł. XVIII w. Dolna część południowej elewacji kościoła. Widoczne liczne przetarcia, złuszczenia i ubytki farby.
 Fot. P. Michalski
 Grudzień 2023 r.

13. Pomalowanie zrekonstruowanych tynków farbą krzemooorganiczną /kolor bazowy umbra o rozbieleniu 1:3 wg wzornika Remmers – taki sam jakim malowano cokoły i ogrodzenie podczas ostatniej renowacji w 2006 r./.

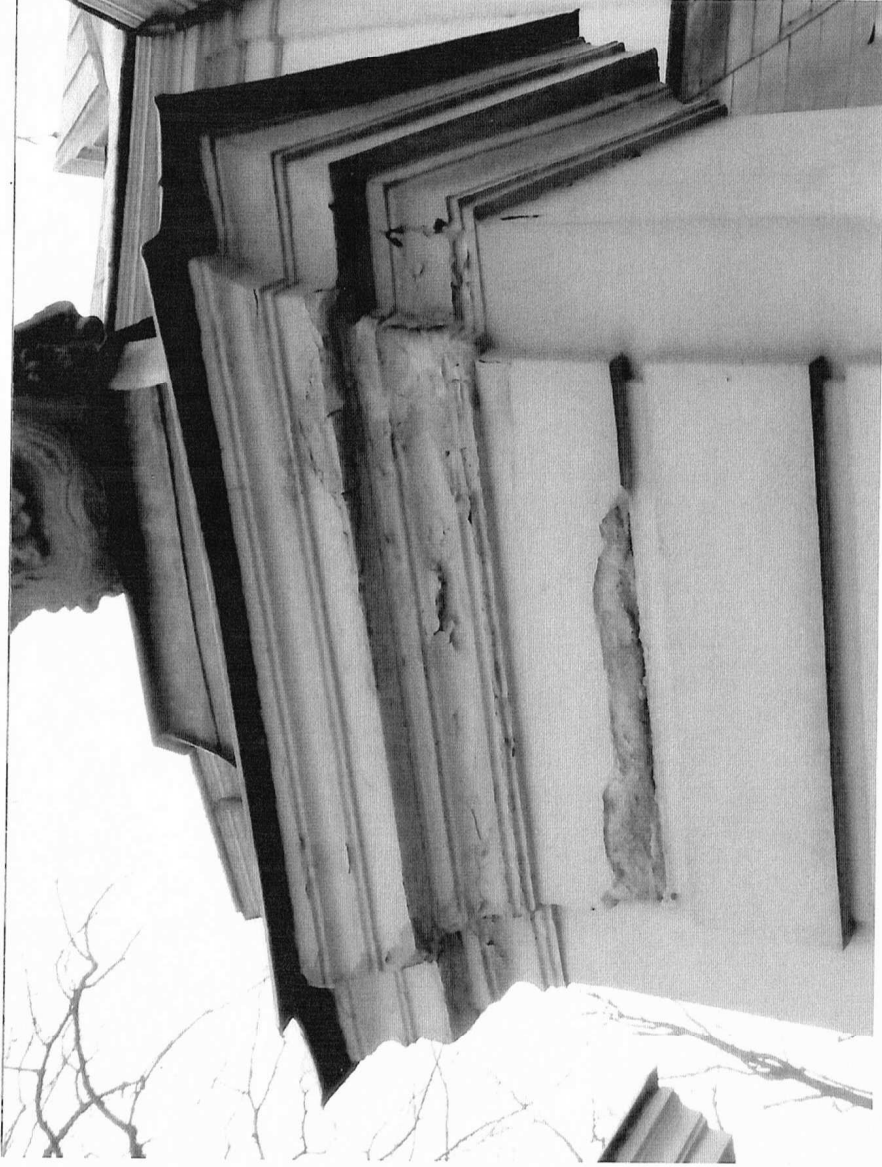
Na słupach ogrodzenia zniszczenia widoczne są także w obrębie profilowanych gzymsów wieńczących. Spękany tynk osypuje się, farba łuszczy się i odpada. Miejscami profil jest spłycony. Betonowe ławy łączące słupy są mocno zabrudzone, metalowe przęsła ogrodzenia częściowo skorodowane z widocznymi odspojeniami i ubytkami farby. Zabrudzone i pokryte nalotem mchu są również kamienne wazony wieńczące słupy.

Fot.6 Kościół parafialny p.w. św. Marii Magdaleny w Dukli, II poł. XVIII w. Zwieńczenie jednego ze słupów ogrodnika. Widoczny ubytek tynku na boniowaniu, a na gzymsie przetarcia, złuszczenia i ubytki farby.
 Fot. P. Michalski
 Grudzień 2023 r.

11. Nałożenie szpachlówki drobnoziarnistej i wyrównanie powierzchni tynków zachowanych i uzupełnianych.
12. Uzupełnienie ubytków gzymsów na słupach ogrodzenia szpachlówką mineralną o odpowiednio dobranym uziarnieniu i odtworzenie brakujących profili.

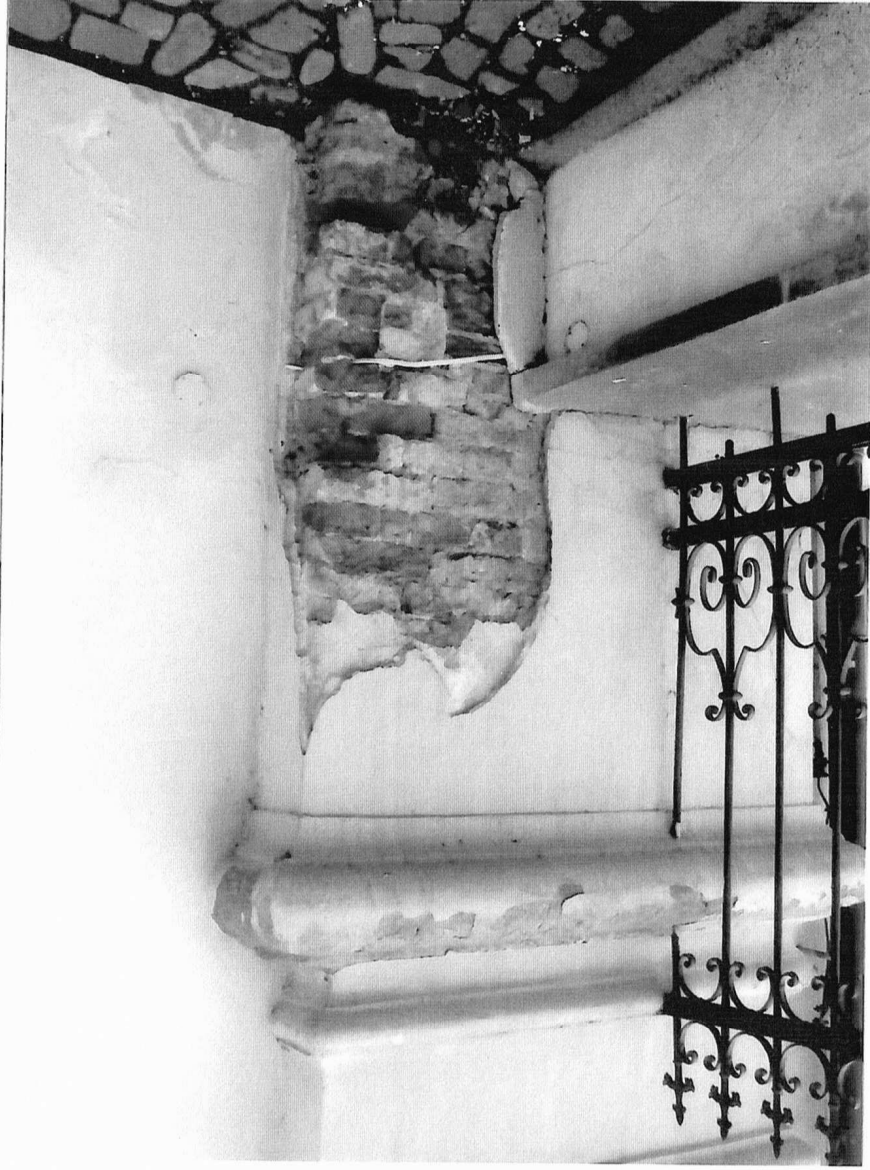
Największe zniszczenia można zauważyć w dolnych partiach wszystkich obiektów. Są to różnej wielkości i głębokości pęknięcia, rozwarstwienia i odspojenia tynków od ceglanego muru. Miejscami widoczne są duże ubytki tynków, jak np. na północnej ścianie dzwonnicy tuż przy ogrodzeniu. Odsłonięta cegła jest osłabiona, z tendencją do rozwarstwiania i osypywania się. Tynk w wielu miejscach jest specherzony, wykrusza się i osypuje. Spowodowane jest to znacznym zawilgoceniem i zasoleniem. Farba, którą pokryto ściany jest splekana, łuszczy się i odpada od tynku. Znaczne powierzchnie są poprzecierane, zabrudzone i przeplamione. Na ubytkach tynku i farby w dolnej części dzwonnicy występują zielone nawarstwienia mchów, widoczne są także zacieki spowodowane wymyciem przez wodę.

Fot.3 Kościół parafialny p.w. św. Marii Magdaleny w Dukli, II pol. XVIII w. Dolna część pilastra północnej elewacji dzwonnicy. Widoczny duży ubytek tynku i cegieł. Na półwałku powyżej, ubytki farby z widocznymi nawarstwieniami mchu.
Grudzień 2023 r.
Fot. P.Michałski

5. Oczyszczenie powierzchni tynków z nawarstwień mchów i odkażenie poprzez pokrycie preparatem biobójczym, np. BFA.
6. Uzupełnienie głębokich ubytków w ceglanym murze poprzez wmurowanie odpowiednio dopasowanych fragmentów cegieł.

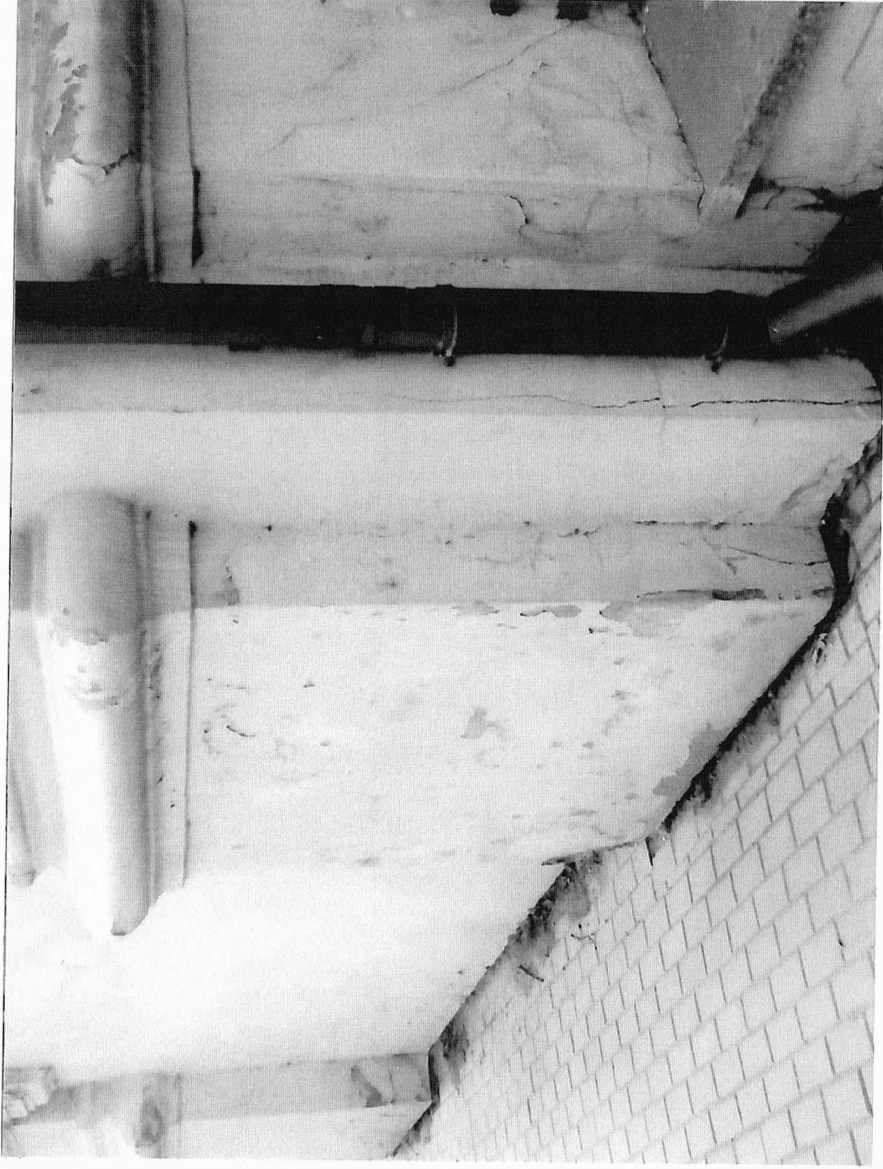
Fot.4 Kościół parafialny p.w. św. Marii Magdaleny w Dukli, II pol. XVIII w. Dolna część pilastrow w narożu północno-wschodnim elewacji dzwonnicy. Widoczne pęknięcia tynku oraz liczne przetarcia i ubytki farby.
Grudzień 2023 r.
Fot. P.Michałski

1. Skucie popękanych i odspojonych tynków z dolnych części ścian kościoła, dzwonnicy oraz z ogrodzenia. Usunięcie spękanych i zdegradowanych cegieł, oczyszczenie muru z wszelkich luźnych nawarstwień.

10. Uzupełnienie fragmentów usuniętych tynków i połączenie z tynkami zachowanymi.
Zastosowanie wielowarstwowego tynku tzw. renowacyjnego /obrutka, tynk podkładowy i tynk renowacyjny/.
