DECYZJA

Prace określone w niniejszym pozwoleniu wykonywane będą zgodnie z programem pn. *Program prac konserwatorskich dolnych części elewacji kościoła i dzwonnicy oraz ogrodzenia (kościół farny w Dukli)* autorstwa Przemysława Michalskiego opracowanym w 2024 roku, stanowiącym załącznik do niniejszej decyzji.

PROGRAM PRAC KONSERWATORSKICH DOLNYCH CZĘŚCI ELEWACJI KOŚCIOŁA I DZWONNICY ORAZ OGRODZENIA /KOŚCIÓŁ FARNY W DUKLI/

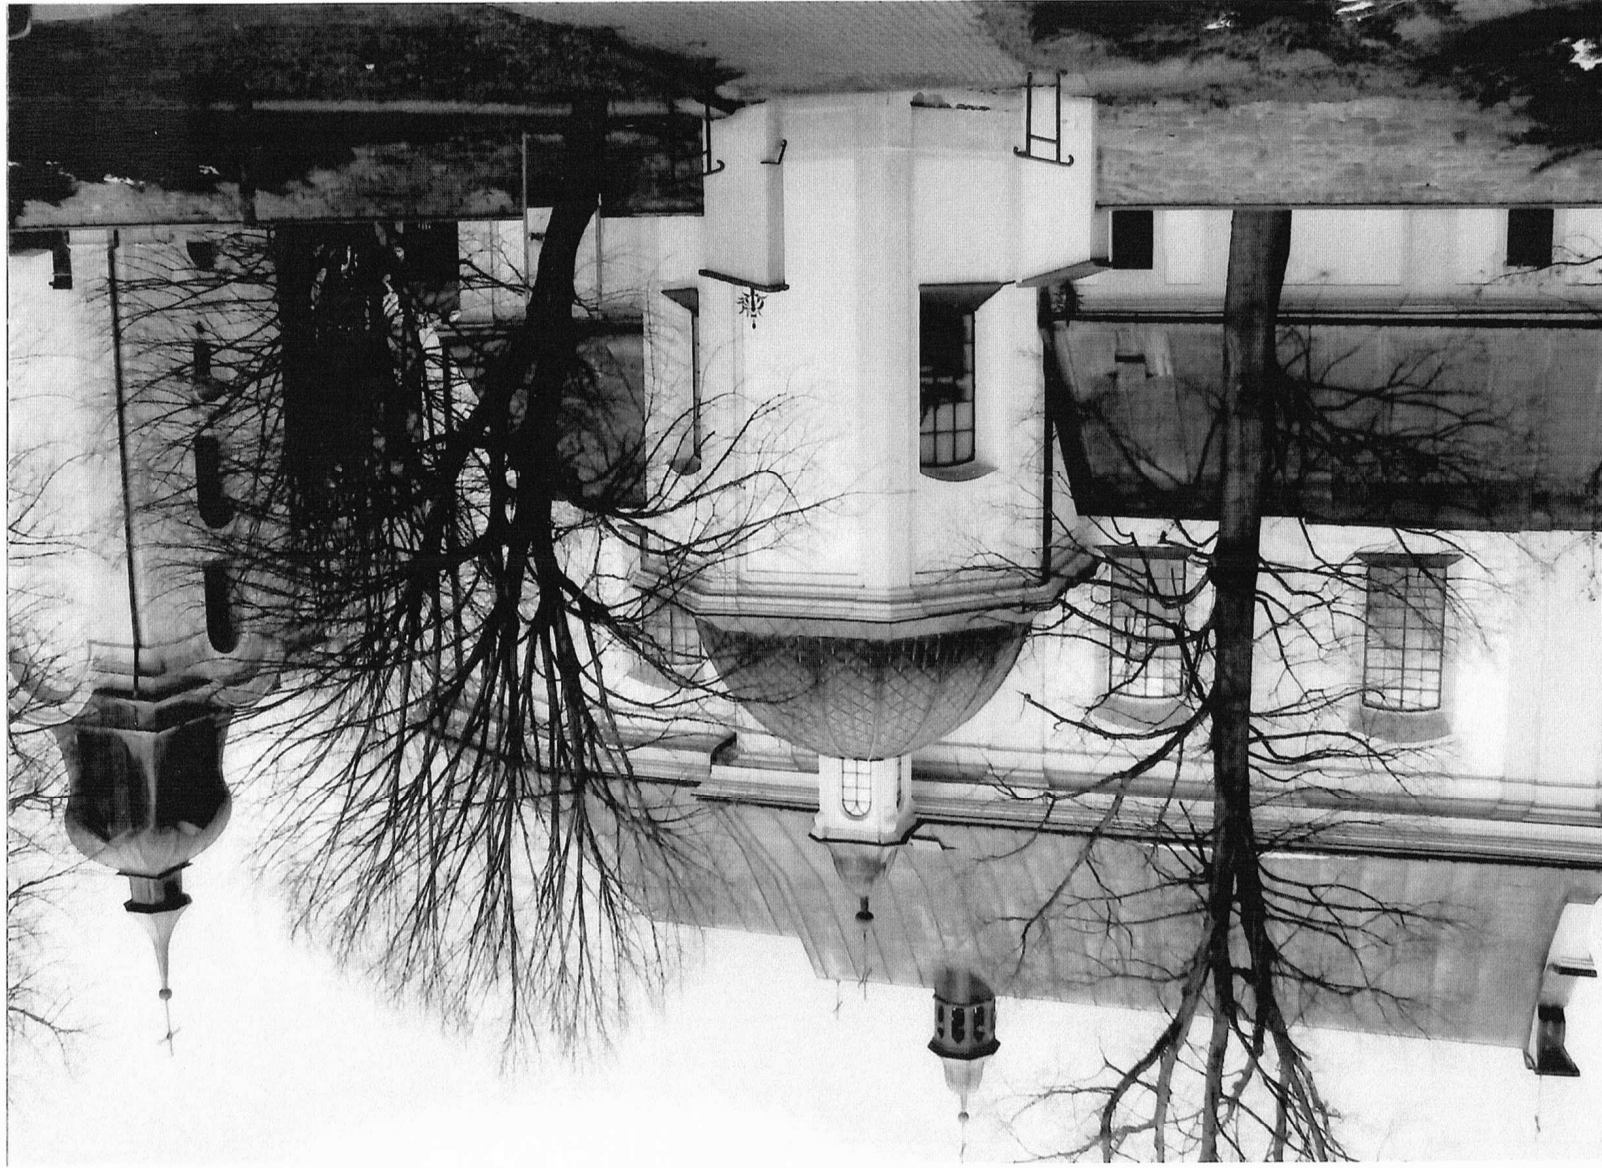
**Fot.1 Kościół parafialny p.w. św. Marii Magdaleny w Dukli, II poł. XVIII w.
Widok na kościół i dzwonnicę od strony południowej.
Grudzień 2023 r.**

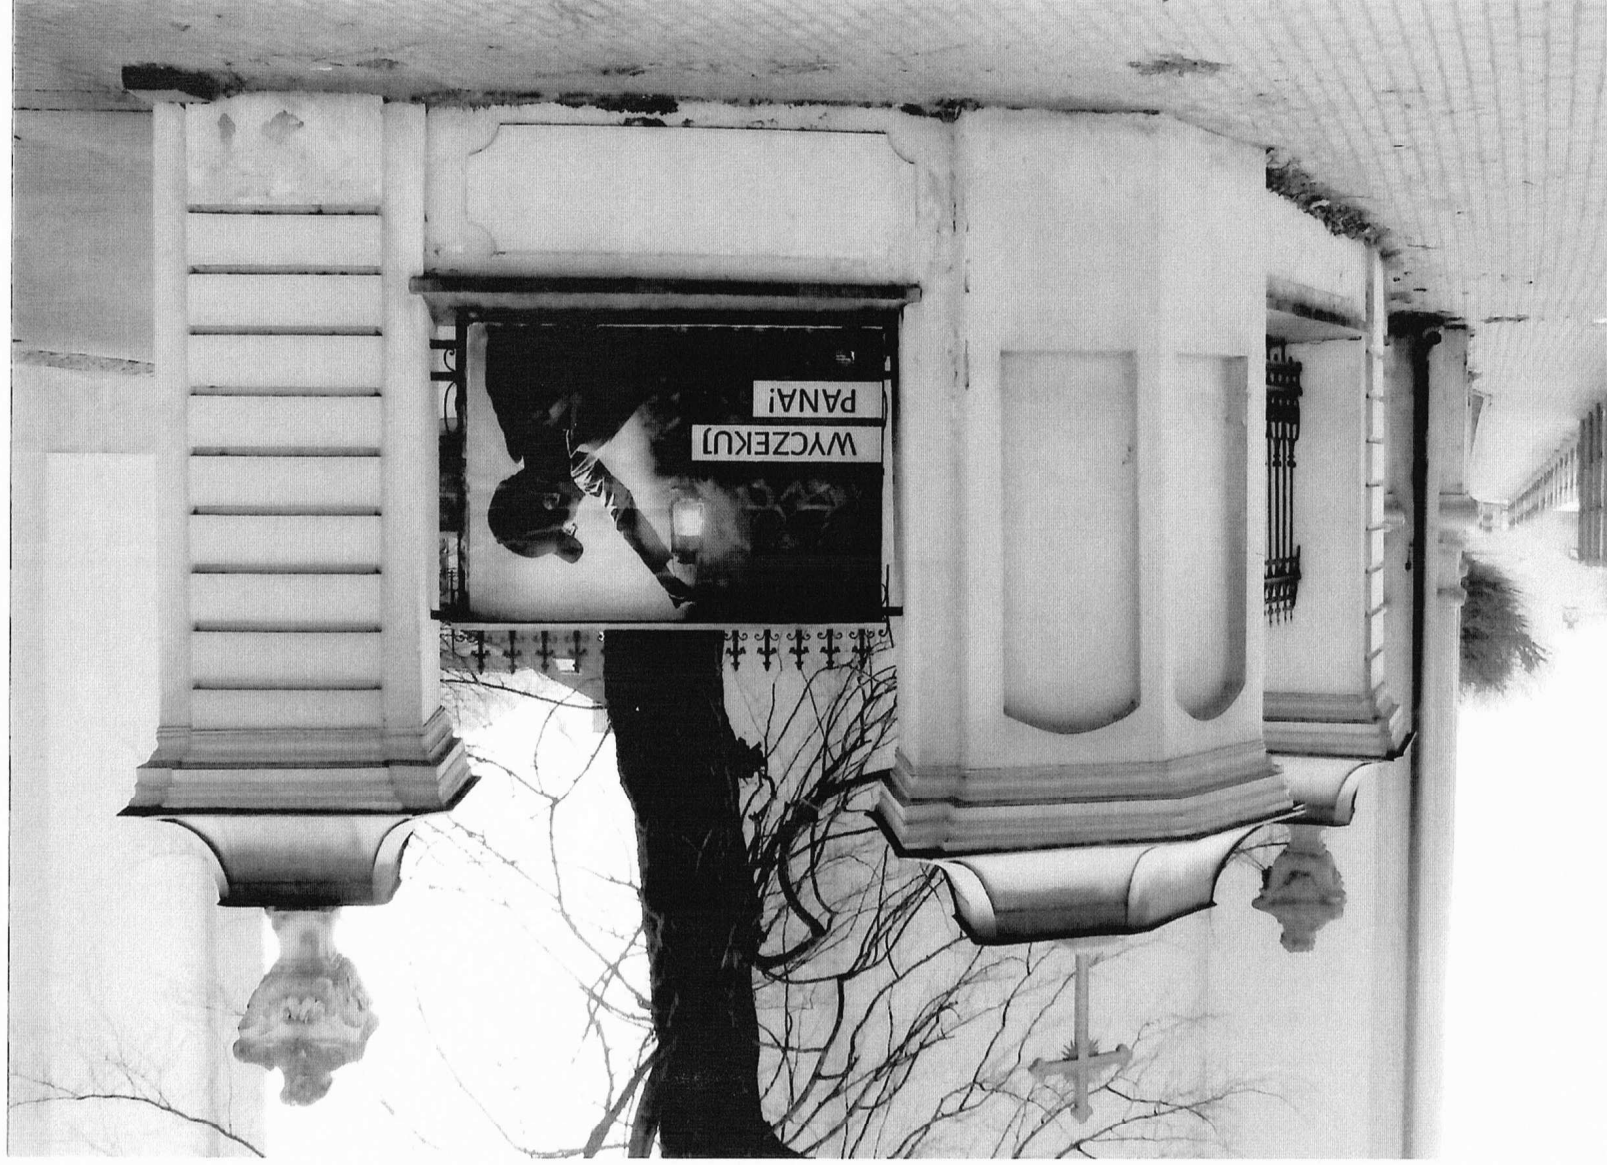
Na słupach ogrodzenia zniszczenia widoczne są także w obrębie profilowanych gzymsów wieńczących. Spękany tynk osypuje się, farba łuszczy się i odpada. Miejscami profil jest spłycony. Betonowe ławy łączące słupy są mocno zabrudzone, metalowe przęsła ogrodzenia częściowo skorodowane z widocznymi odspojeniami i ubytkami farby. Zabrudzone i pokryte nalotem mchu są również kamienne wazony wieńczące słupy.

**Fot.2 Kościół parafialny p.w. św. Marii Magdaleny w Dukli, II poł. XVIII w.
Widok na część ogrodzenia placu kościelnego od strony północnej.**

14. Impregnacja hydrofobowa betonowych ław pomiędzy słupami ogrodzenia, np. Funcosil BI.
15. Oczyszczenie metalowych przęseł ogrodzenia z łuszczącej i odpadającej farby przy pomocy szczotek drucianych. Pomalowanie całości czarną farbą gruntująco-nawierzchniową.
